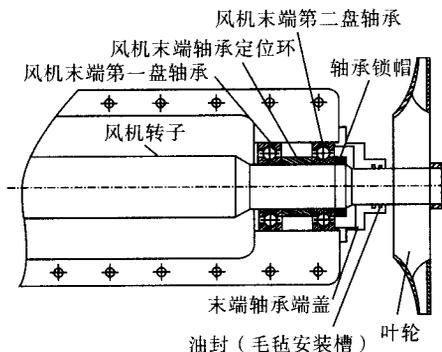
图1 悬臂式离心风机末端结构示意图

针对风机末端远离油箱侧轴承外观颜色变黑现象并结合设备结构和现场实际勘察,可确定发生该故障主要原因为轴承润滑不良,在风机启动瞬间,由于第一盘轴承的阻挡,致使油箱内的润滑油在启动瞬时不能及时供给靠近叶轮侧的轴承,故启动瞬间轴承温度急剧增高,产生轴承表面过热变色现象。油箱的主要作用就是润滑油存储以及润滑油循环后的脱气、沉降处理^[12],如何解决两盘轴承串联安装时远离油箱侧轴承润滑不良现象是一大技术难题,为此,设想了轴承座顶部开孔进行人工注油、从轴承箱座内部加

该风机轴承润滑采用浸渍式润滑,润滑油选用(GB443-89)L-AN68(冬季)或L-AN100(夏季)机械油或透平油。如图1所示,叶轮侧第一盘轴承与轴承油箱相连,故润滑良好,而叶轮侧第二盘轴承由于第一盘轴承的阻挡,在轴承高速运转时,其润滑油不能及时补给,润滑效果差。
